KEVYEN LIIKENTEN RISTEÄMISJÄRJESTELYISTÄ SAATUJA KOKEMUKSIA

TIE- JA VESIRAKENNUSHALLITUS
LIIKENNETOIMISTO

VIATEK OY

HELSINKI 1982

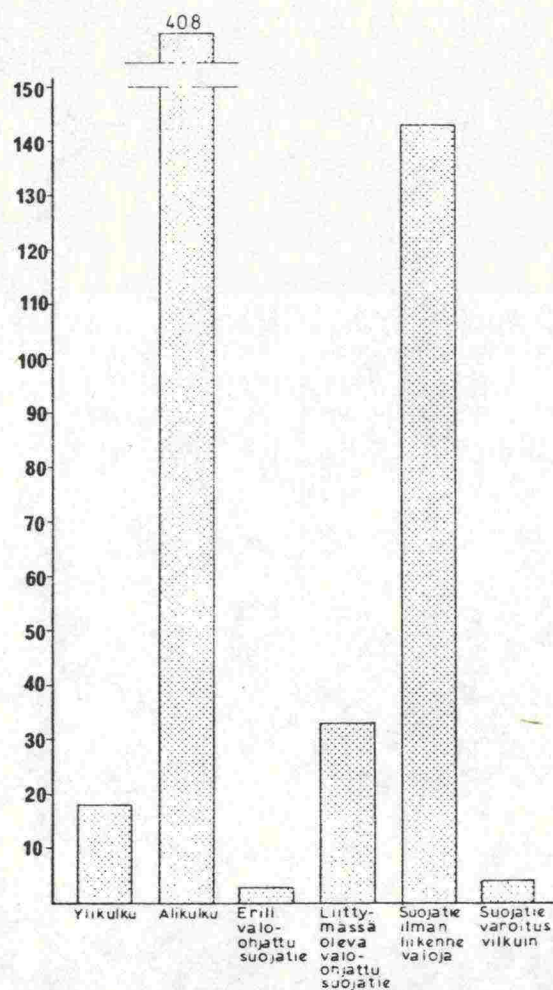
Kuva 1.

1970-luvulla rakennettujen erityyppisten kevyen liikenteen risteämisjärjestelyjen määrä (koko maan paitsi Lapin piiri)

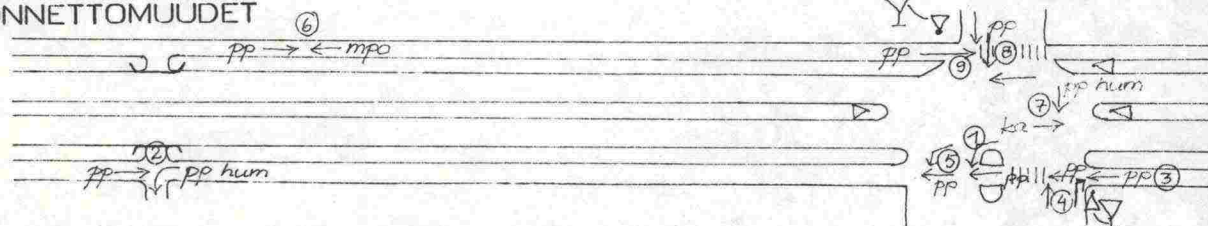
Onn. n:o	heikoin osapuoli	tapahtuma-aika	järjest. käyttö	olos.	seur.	Huom.
1	pp	ti 24.8.76, 15.50	kyllä	päivänvalo		
2	pp	ke 8.6.77, 18.25	"	"	▼	alkoholi
3	pp	ti 31.5.77, 11.30	"	"	▼	
4	pp	la 22.7.78, 12.45	"	"	▼	liva 1)
5	pp	to 31.8.78, 9.00	"	"		
6	pp	ke 13.6.79, 14.20	"	"		
7	pp	ma 17.9.79, 14.40	ei	"	▼	alkoholi, livaa
8	pp	ke 23.1.80, 16.18	ei	hämärä, lumisade	▼	liva
9	pp	su 8.6.80, 21.25	kyllä	päivänvalo	▼	liva

- vasemmalle kääntyvän autoliikenteen ja suoraan menevän kevyen liikenteen vaiheet tulisi olla liikennevaloissa erikseen
- "väärään" suuntaan ajava polkupyörä on risteyksessä autoilijalle yllätys
- alikulkutunnelia ei käytetä riittävästi, jos käyttö pidentää matkaa

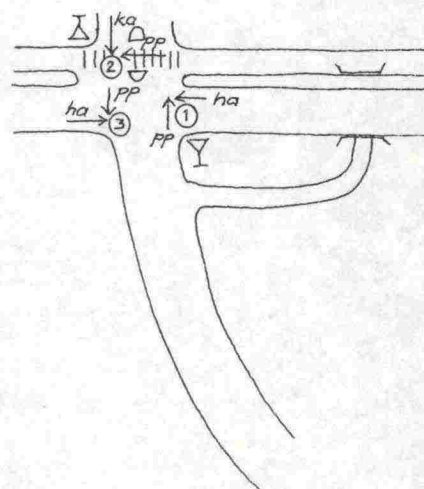
1. Polkupyöräonnettomuus tiistaina 1.8.1978, klo 18.30
 - pyöräilijä ei käyttänyt alikulkutunnelia
 - päivänvalo, kirkas sää
 - kuiva tie
 - pyöräilijä loukkaantui
2. Polkupyöräonnettomuus perjantaina 5.10.1979, klo 6.40
 - pyöräilijä käytti pyörätietä
 - päivänvalo, kirkas sää
 - kuiva tie
 - pyöräilijä loukkaantui
3. Polkupyöräonnettomuus torstaina 17.4.1980, klo 6.43
 - pyöräilijä ei käyttänyt alikulkutunnelia
 - päivänvalo, pilvipouta
 - kuiva tie
 - pyöräilijä loukkaantui

- autoilijat eivät aina noudata väistämisvelvollisuutta pyörätien risteyksessä
 - alikulkutunnelia ei käytetä riittävästi, jos käyttö pidentää matkaa.
- Pyörätien hyvän suuntauksen avulla olisi mahdollista lisätä alikulkukäytävän käyttöä.

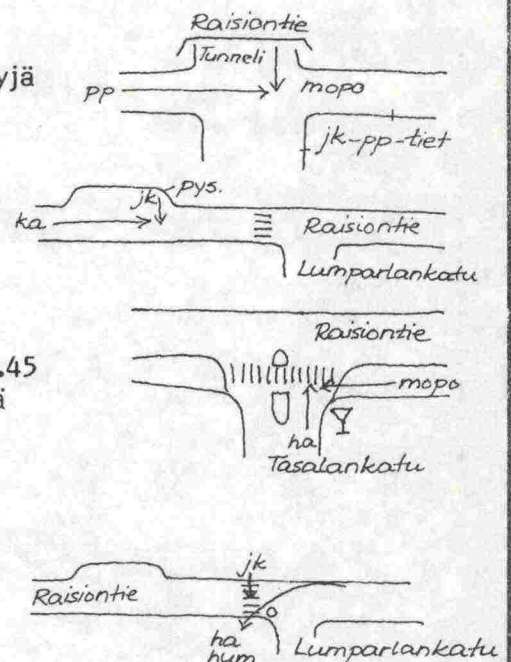
1. Pp-onnettomuus torstaina 4.5.1978, klo 7.40
 - osapuolet käyttivät kevyen liikenteen järjestelyjä
 - kirkas sää
 - pyöräilijä loukkaantui
2. Jk-onnettomuus keskiviikkona 7.11.1979, klo 17.32
 - jk ei käyttänyt suojatietä
 - pimeää, märkä tie
 - jk loukkaantui
3. Mopo-onnettomuus keskiviikkona 11.10.1978, klo 6.45
 - mopoilija käytti pyörätietä ja suojatietä
 - hämärää, kostea tie
 - mopoilija loukkaantui
4. Jk-onnettomuus lauantaina 17.3.1979, klo 22.30
 - jk käytti suojatietä
 - pimeää, valaistu tie
 - kuiva tienpinta

- huomiota näkemään alikulikutunneleiden suulla
- pysäkkien ja risteämisjärjestelyjen keskinäinen sijainti siten, että käyttö on luontevaa
- autoilijat eivät aina noudata väistämismääräyksiä pyörätien risteyksessä
- jalankulkijan heijastin parantaa näkyvyyttä myös valaistulla tiellä

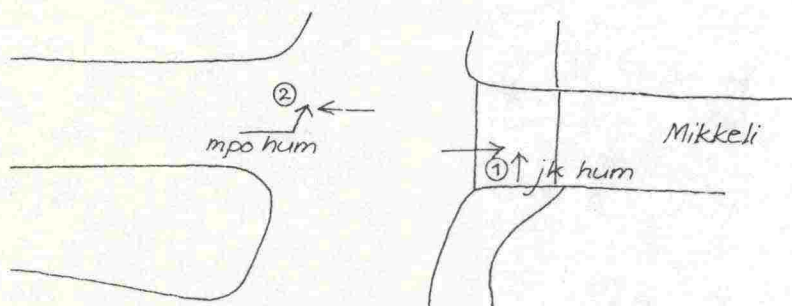
1. Jalankulkijaonnettomuus tiistaina 13.3.1979, klo 21.45
 - jalankulkija käytti suojatietä, oli humalassa
 - pimeää, tie valaistu
 - jäinen tie
 - jalankulkija kuoli
2. Mopo-onnettomuus tiistaina 12.6.1979, klo 17.25
 - mopo ajoradalla. Pohjolankadun jatkeena kevyen liikenteen väylä kaupunkiin
 - päivänvalo, kirkas sää
 - mopoilija humalassa

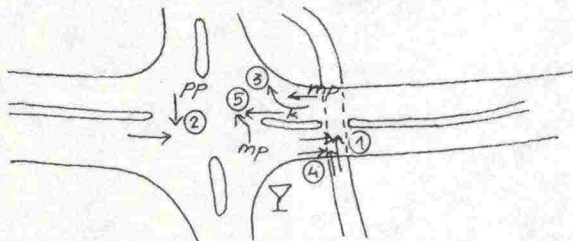
Onn. n:o	heikompi tapahtuma-aika osapuoli	järjest. käyttö	olosuhteet	seur. Huom.
1	pp ma 10.10.77, 15.45	kyllä	päivänvalo, vesisade	▼
2	pp pe 24.3.78, 11.05	ei	päivänvalo, kuiva tie	▼
3	mopo ma 9.7.79, 9.50	ei	"	▼
4	pp pe 12.10.79, 7.45	kyllä	päivänvalo, märkä tie	
5	mopo ke 3.12.80, 9.55	ei	päivänvalo, sohjoa

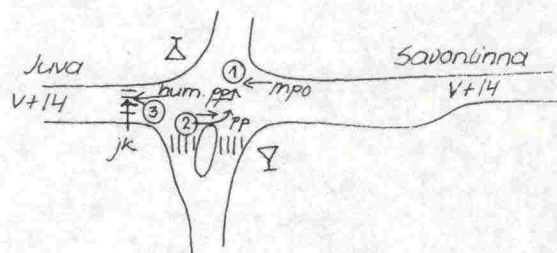
1. Polkupyöräonnettomuus keskiviikkona 13.9.1972, klo 12.30
 - pyörätietä ei ole
 - päivänvalo, kirkas sää
 - kuiva tie
 - mopoilija loukkaantui
2. Polkupyöräonnettomuus perjantaina 30.5.1979, klo 11.15
 - pyörätietä ei ole
 - päivänvalo, kirkas sää
 - kuiva tie
 - pyöräilijä loukkaantui
3. Jalankulkijaonnettomuus perjantaina 20.6.1980, klo 11.15
 - jalankulkija käytti suojatietä
 - päivänvalo, kirkas sää
 - kuiva tie
 - autoilija humalassa

- maankäyttö edellyttäisi valtatie suuntaista kevyen liikenteen tietä ja alikulkukäytävää valtatielle

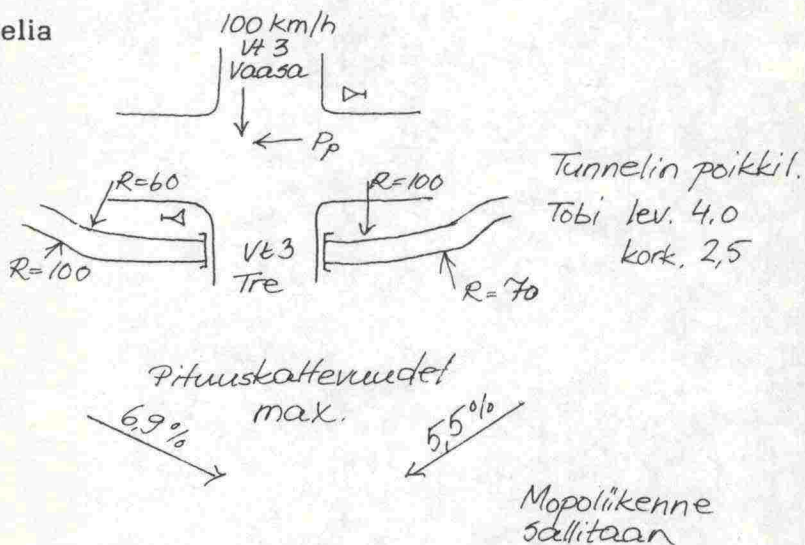
Polkupyöräonnettomuus maanantaina 19.11.1979, klo 16.45

- pyöräilijä ei käyttänyt tunnelia
- pimeää, märkä tie
- polkupyöräilijä loukaantui

- pyörätie ja alikulkutunneli olisi ollut käyttökelpoinen yhteys
- polkupyöräilijä ei aina ymmärrä liikennemerkkiä "väistämisvelvollisuus risteyksessä"
- puolaheijastin parantaisi pyörän näkyvyyttä sivulta
- tunneliin johtavien ramppien jyrkkyys vähentänee tunnelin käyttöä

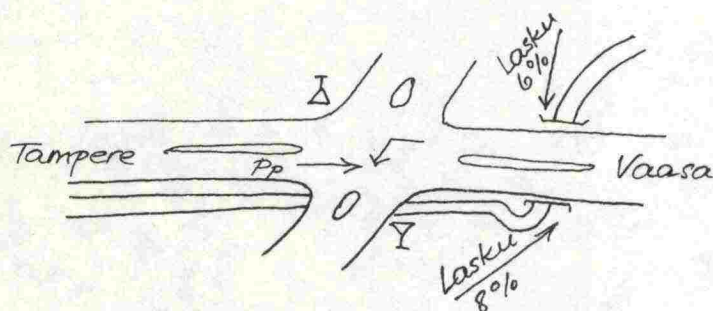
Polkupyöräonnettomuus maanantaina 20.10.1980 klo 16.00

- polkupyöräilijä ei käyttänyt suojatietä
- pimeää, tie valaistu
- polkupyörän valojen toiminnasta ei tietoa

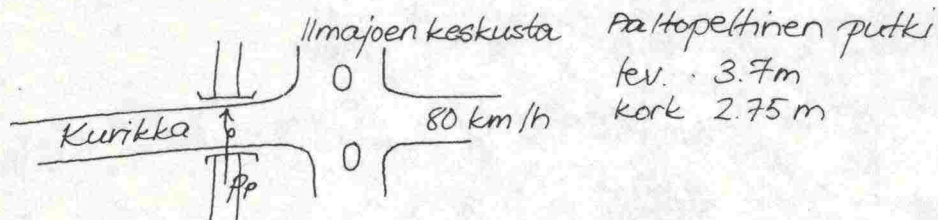
Polkupyöräonnettomuus torstaina 27.3.1980 klo 11.00

- pyöräilijä käytti pyörätietä ja alikuluttunnelia
- päivänvalo
- jäinen tie, pyörätiellä jäänpaloja
- polkupyöräilijä loukkaantui. Ikä 74 v
- aamulla tunneliin oli kerääntynyt vettä, joka poistettiin ritiläkannet avaamalla

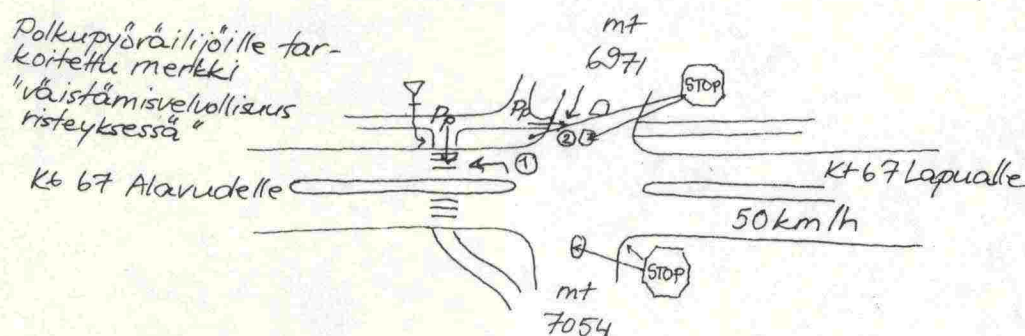
1. Polkupyöräonnettomuus maanantaina 31.7.1978 klo 16.12
 - pyöräilijä käytti pyörätietä
 - päivänvalo, kirkas sää
 - kuiva tie
 - pyöräilijä loukkaantui
2. Polkupyöräonnettomuus perjantaina 24.10.1980, klo 8.08
 - pyöräilijä käytti pyörätietä
 - päivänvalo
 - jäinen tie
 - pyöräilijä loukkaantui. Ikä 28 v.

- suojatietä käyttävä pyöräilijä ei aina näytä ymmärtävän olevansa väistämismvelvollinen, vaikka väistämismvelvollisuus olisi osoitettu liikennemerkillä "Väistämismvelvollisuus risteyksessä"
- autoilijat eivät aina noudata väistämismvelvollisuutta päätien suunnassa kulkevaa pyöräilijää kohtaan
- vasemmalle kääntyvä autoilija ei havaitse risteyksen jälkeistä suojateitä
